# PROTOKÓŁ Z KONTROLI OBIEKTU MOSTOWEGO

## PRZEGLĄD ROZSZERZONY

| <u>Nazwa obiektu:</u> | <b>Most przez rz. Zieloną w Uwielinach<br/>w ciągu ul. Słonecznej</b> | | |

**PROTOKÓŁ OKRESOWEJ KONTROLI ROCZNEJ / PIĘCIOLETNIEJ\* NR 1/IV/2020**  
**- PRZEGLĄDU PODSTAWOWEGO / ROZSZERZONEGO\* OBIEKTU MOSTOWEGO**

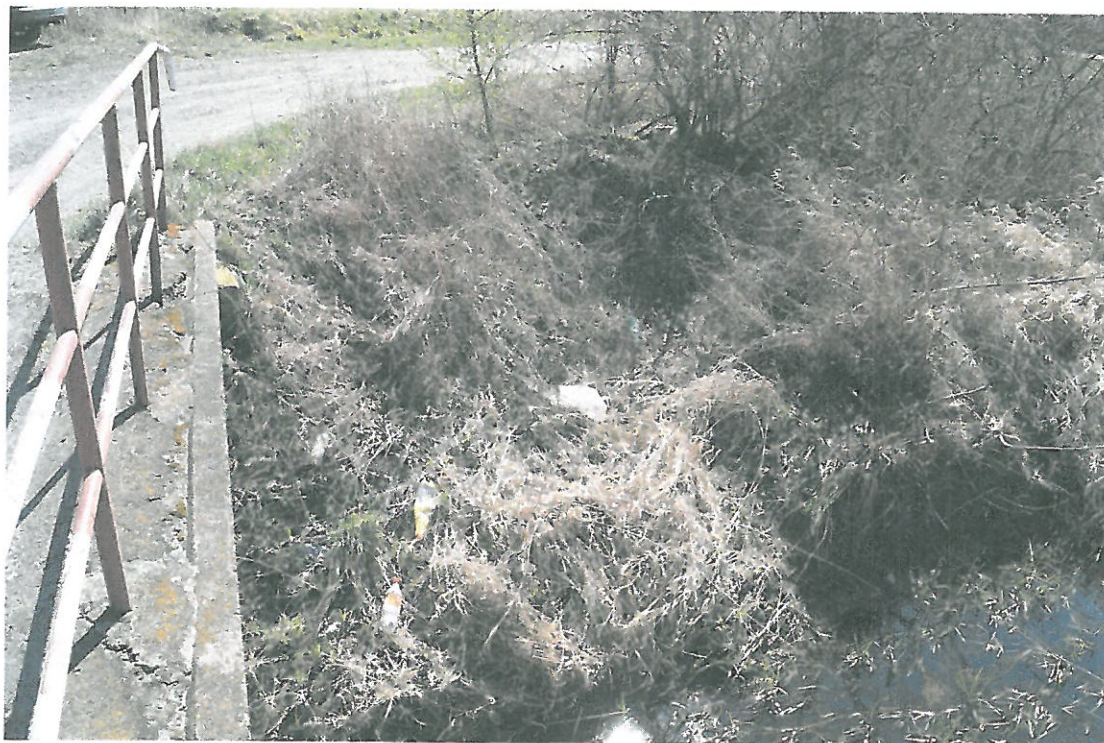
Fot. 5. Charakterystyczna sucha roślinność po intensywnej wegetacji na skarpach przy przyczółkach od strony wody górnej i dolnej. Zanieczyszczenie skarp.

- a) ubytki wymytego gruntu na skarpach przed przyczółkami,
- b) osiadanie i przemieszczenie betonowych płyt stanowiących umocnienie skarp,
- c) sucha roślinność po intensywniej roślinności zarośli na stożkach i skarpach,
- d) ubytki gruntu na stożkach spowodowane wywyciem,
- e) śmieci na skarpach i pod obiektem.

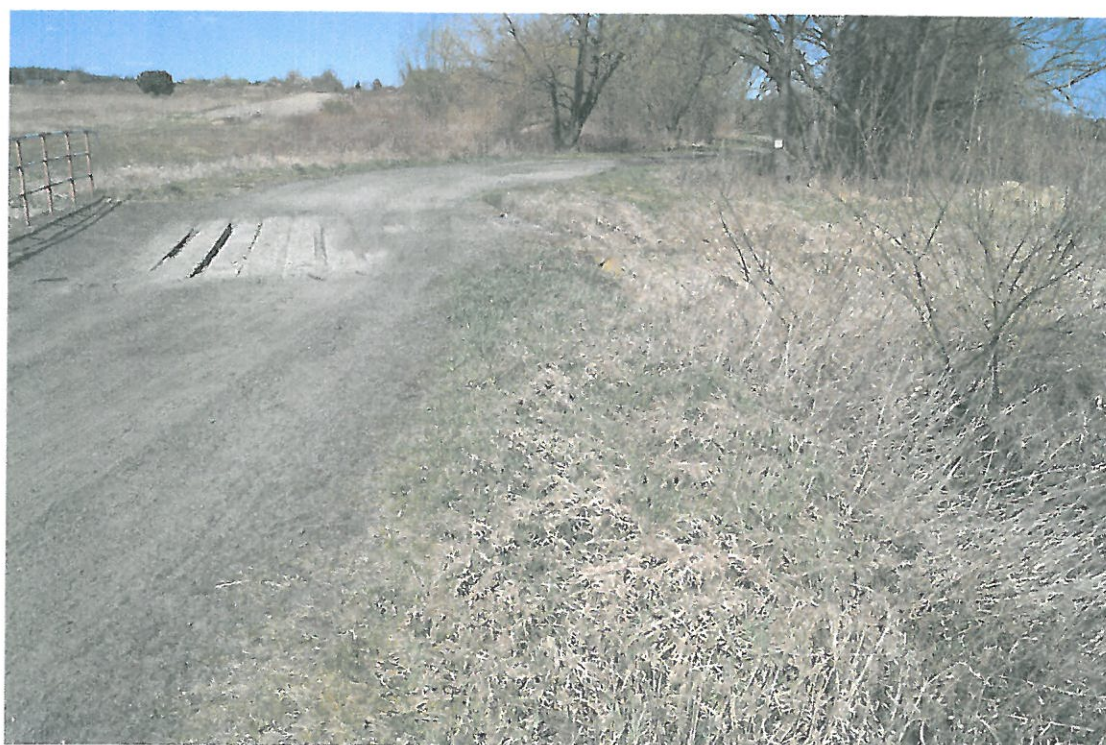
Fot. 6. Zawyżone pobocza gruntowe na dojazdach do mostu utrudniające odwodnienie powierzchniowe nawierzchni jezdni.

- a) znacznie zawyżone pobocza gruntowe na dojazdach do mostu z intensywną roślinnością traw uniemożliwiające spływ wód opadowych na skarpy i do rowów.

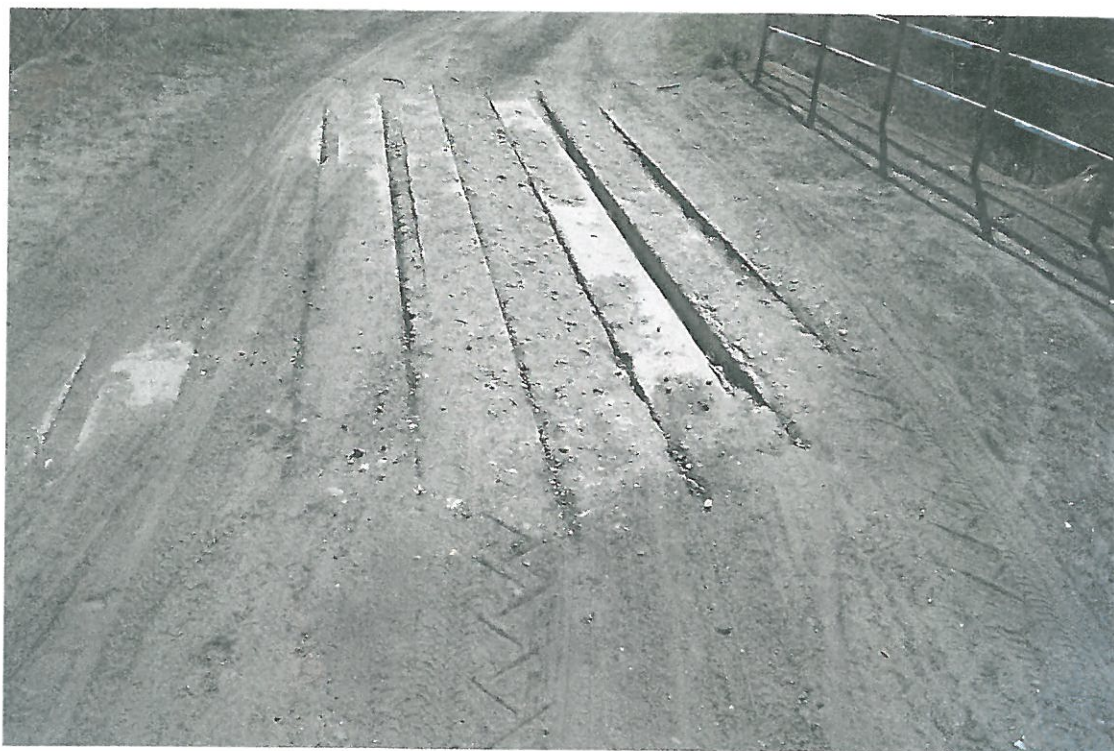
Brak balustrady od strony wody dolnej. Całkowicie zniszczona nawierzchnia jezdni, ruch drogowy odbywa się po odkrytych belkach dźwigarów głównych. Z końców dźwigarów wystają ponad nawierzchnię jezdni pręty zbrojeniowe.

Fot. 7. Całkowicie zniszczona nawierzchnia jezdni, beton ochronny prefabrykowanych belek ustroju nośnego oraz izolacja. Od strony prawobrzeżnej z jezdni wystają pręty zbrojeniowe.

- a) całkowicie odsłonięta górna powierzchnia prefabrykowanych belek ustroju nośnego spowodowana brakiem betonu ochronnego oraz izolacji,
- b) lokalne ubytki zbyt cienkiej otulony betonowej oraz zarysowania betonu,
- c) korozja odsłoniętego zbrojenia,
- d) zawilgocenie oraz ciemne osady na spodzie belek świadczące o intensywnym przecieku,
- e) wegetacja glonów i porostów na spodzie belek prefabrykowanych płyty pomostowej,
- f) wyraźnie widoczne od spodu nierówności na stykach sąsiadujących ze sobą prefabrykowanych belek płyty nośnej (tzw. klawiszowanie).

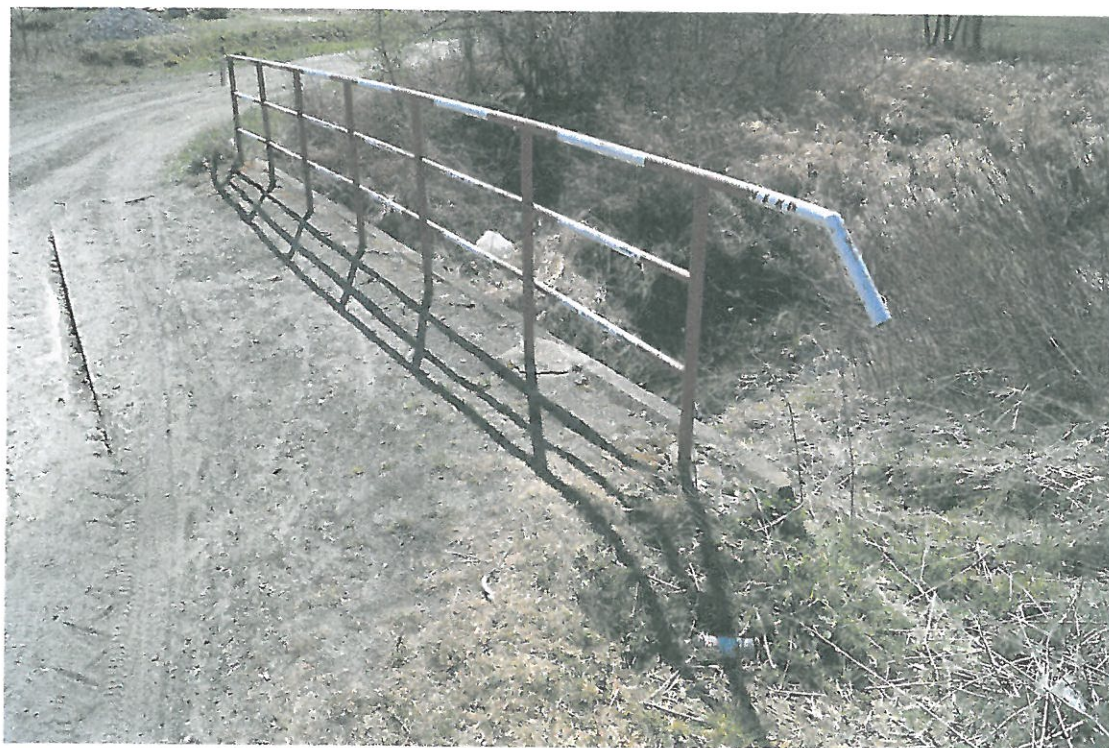
Fot. 8. Balustrada od strony wody górnej. Miejscowa korozja powierzchniowa, uszkodzenie powłok malarskich, lokalne obluzowanie zamocowania słupków.

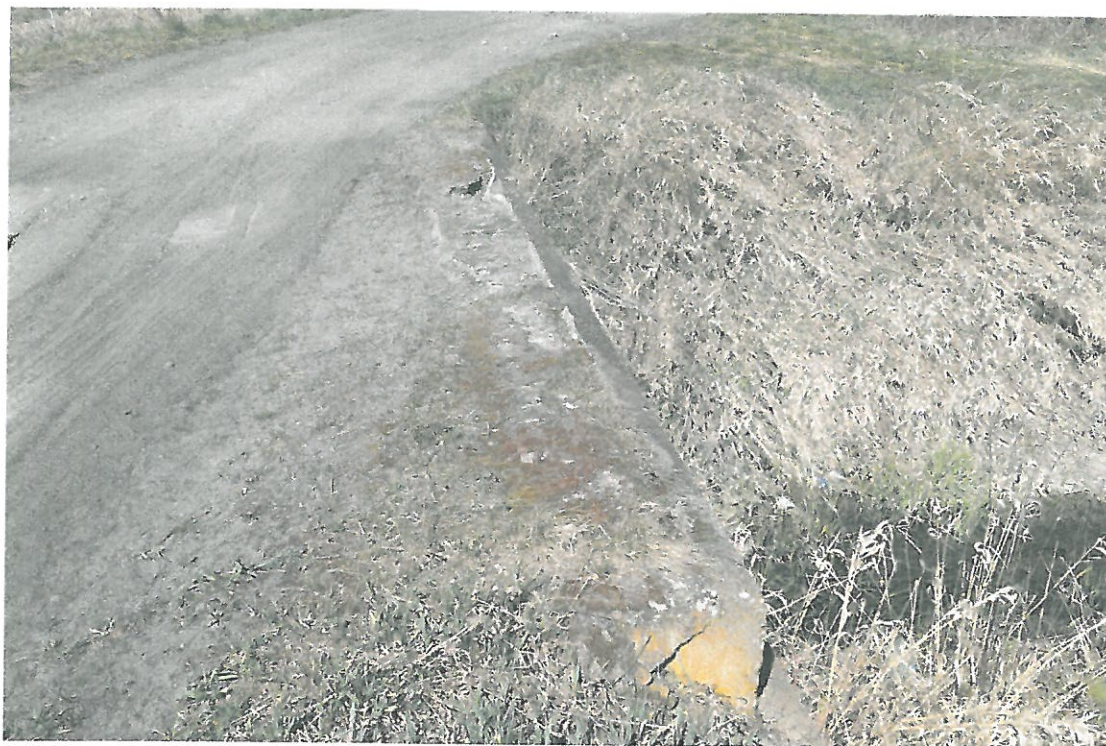
Fot. 9. Brak balustrady (prawdopodobnie w wyniku kradzieży) na belce podporęczowej od strony wody dolnej.

| Lp. | Element | Wyszczególnienie rodzaju prac | Tryb wykonania | Jednostka miary | Szacunkowa liczba jednostek | Cena jednostkowa [zł] | Wartość robót [zł] |
|---|---|---|---|---|---|---|---|
| 5 | Balustrady, bariery ochronne, osłony | Wykonać balustradę na gzymsie od strony wody dolnej -<br>Zlecić opracowanie dokumentacji technicznej na remont kapitalny/przebudowę obiektu -<br>Wykonać remont kapitalny/przebudowę obiektu - | A<br>A<br>1 | m<br>kpl.<br>obiekt | 8<br>1<br>1 | 380,00 | 3040,00 |

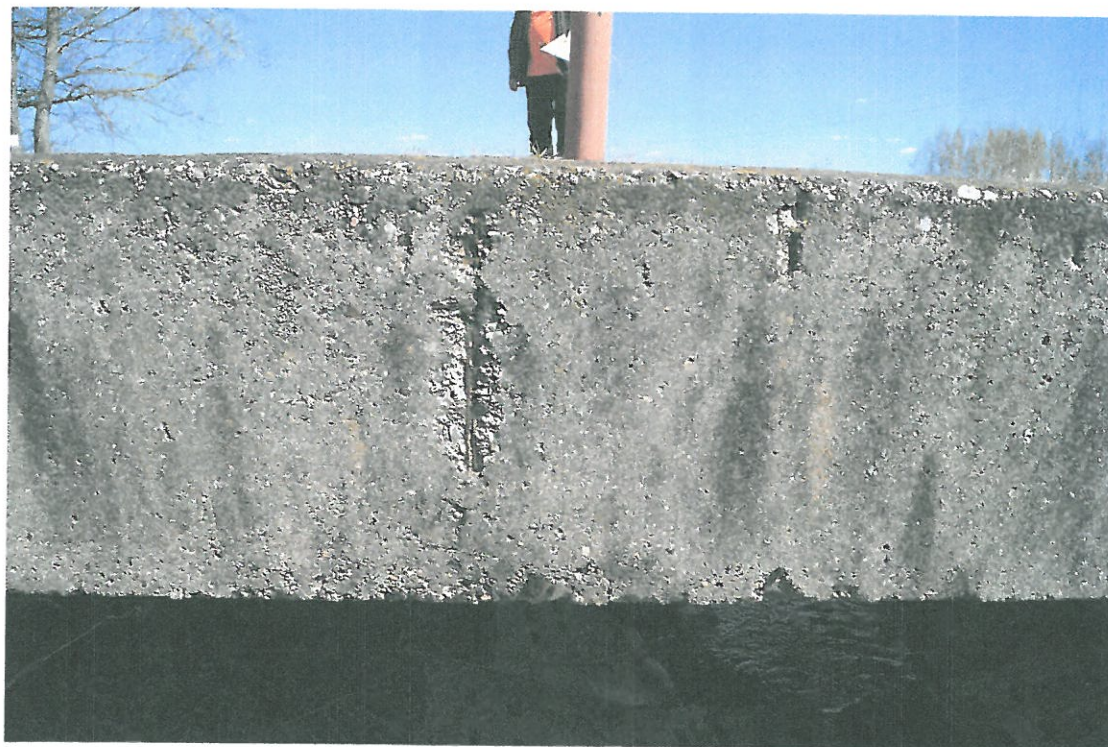
Fot. 10. Charakterystyczne uszkodzenia belek podporęczowych. Ubytki betonu, korozja odkrytego zbrojenia, wegetacja porostów.

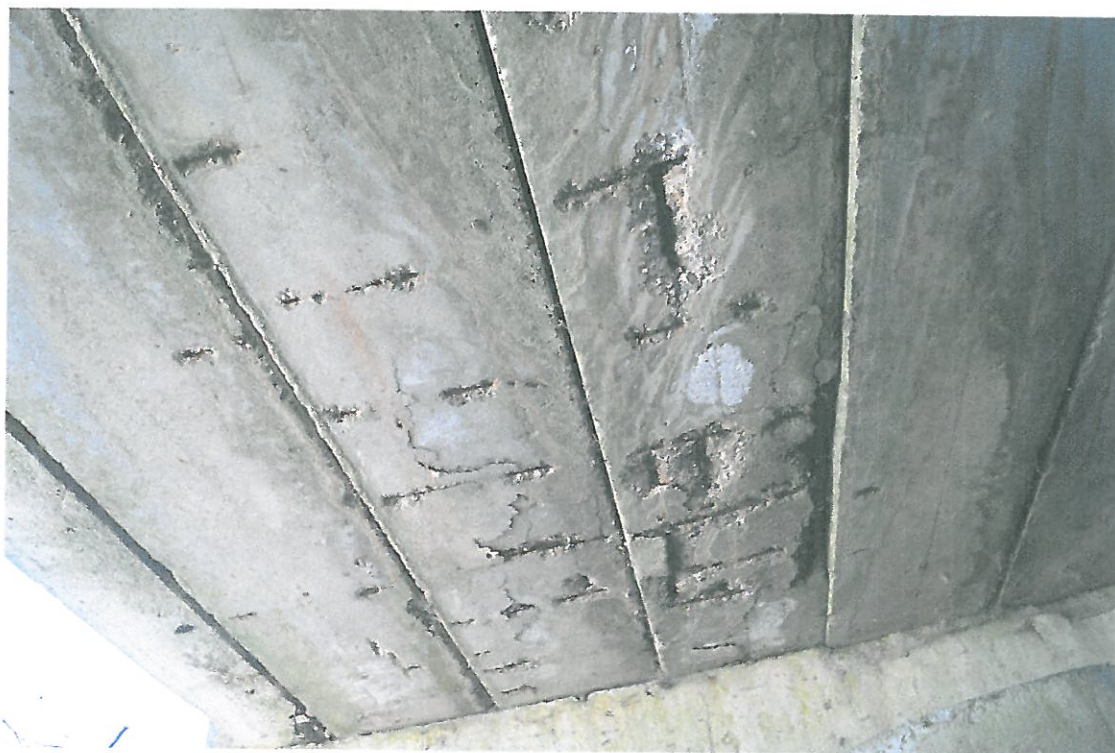
Fot. 11. Charakterystyczne uszkodzenia na spodniej powierzchni prefabrykowanych belek ustroju nośnego. Ubytki betonu, korozja zbrojenia, osady i wykwity, ślady po intensywnych przeciekach, wegetacja porostów.

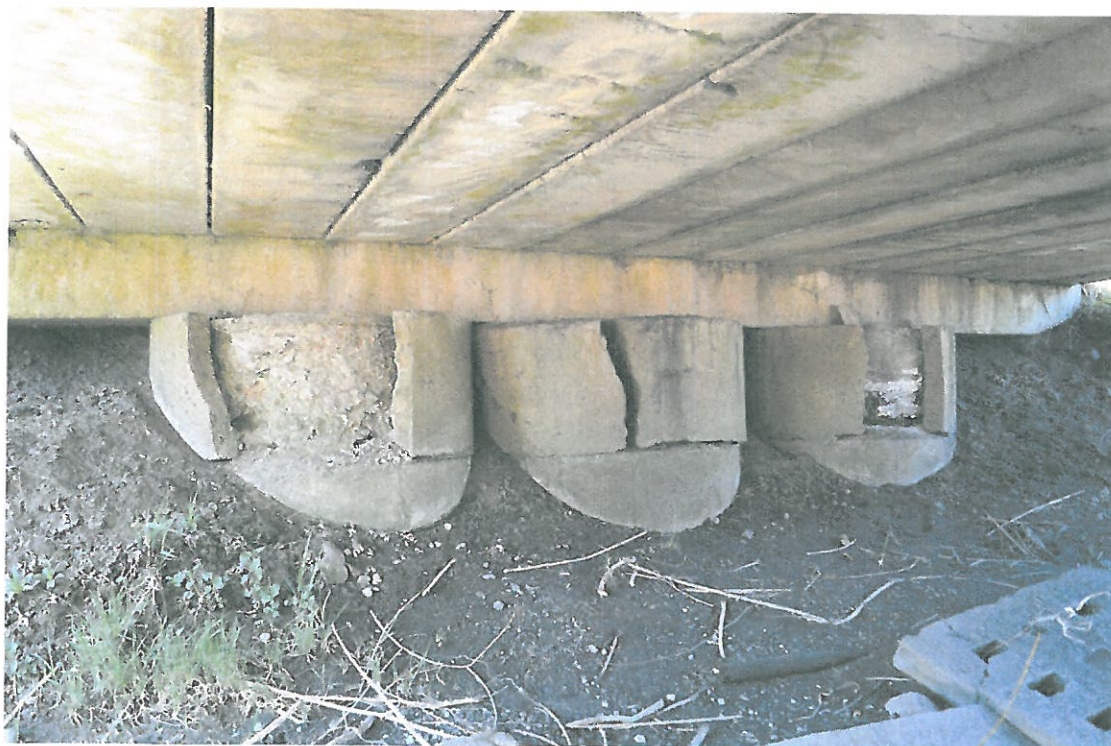
Ubytki górnych fragmentów kręgów studni fundamentowych przyczółka lewobrzeżnego. Pęknięcia o dużej rozwarłości w betonowych kręgach studni fundamentowych przyczółka prawobrzeżnego.

Fot. 12. Widok na przyczółek lewobrzeżny. Ubytki i pęknięcia kręgów betonowych, silna korozja betonu wypełniającego kręgi. Zarysowania na belce oczepowej.

- a) duże ubytki i rozległe pęknięcia górnych kręgów studni fundamentowych przyczółka lewobrzeżnego,
- b) rozległe pęknięcia górnych kręgów studni fundamentowych przyczółka prawobrzeżnego,
- c) zaawansowana korozja betonu wypełniającego kręgi,
- d) rozległe zarysowania, zawilgocenie i ciemne osady na belkach oczepowych świadczące o przeciekach w strefach dylatacyjnych.

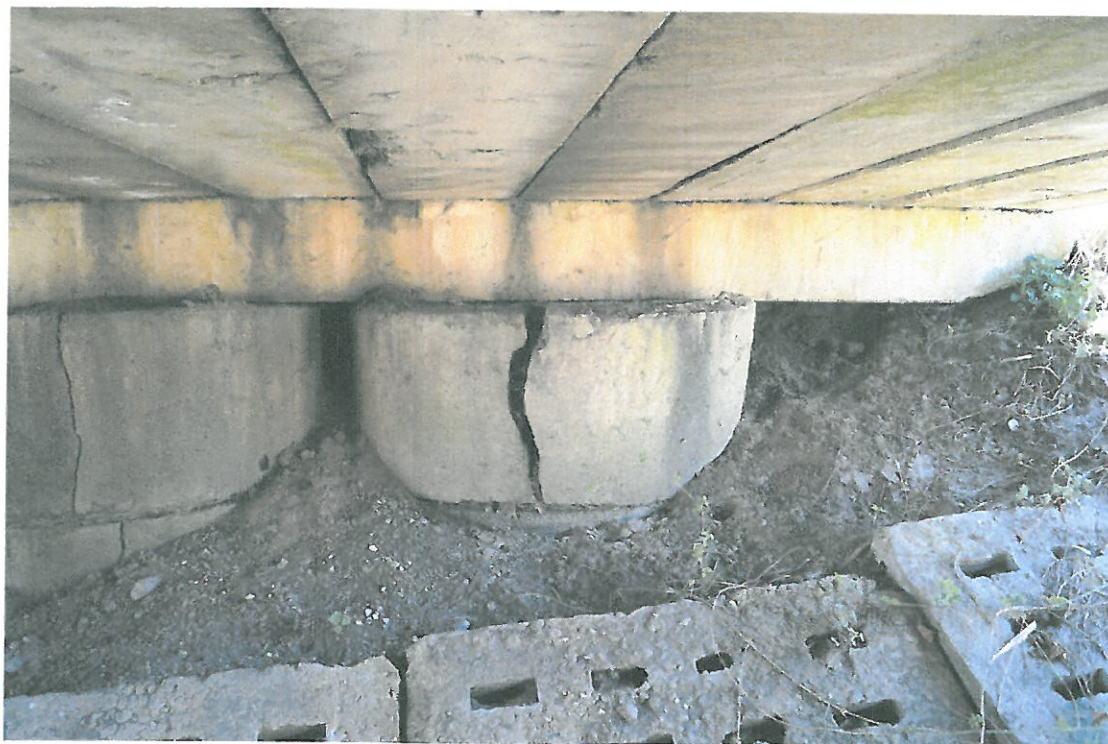
Fot. 13. Fragment przyczółka prawobrzeżnego. Pęknięcia kręgów betonowych, zarysowania belki oczepowej, ślady po intensywnych przeciekach.

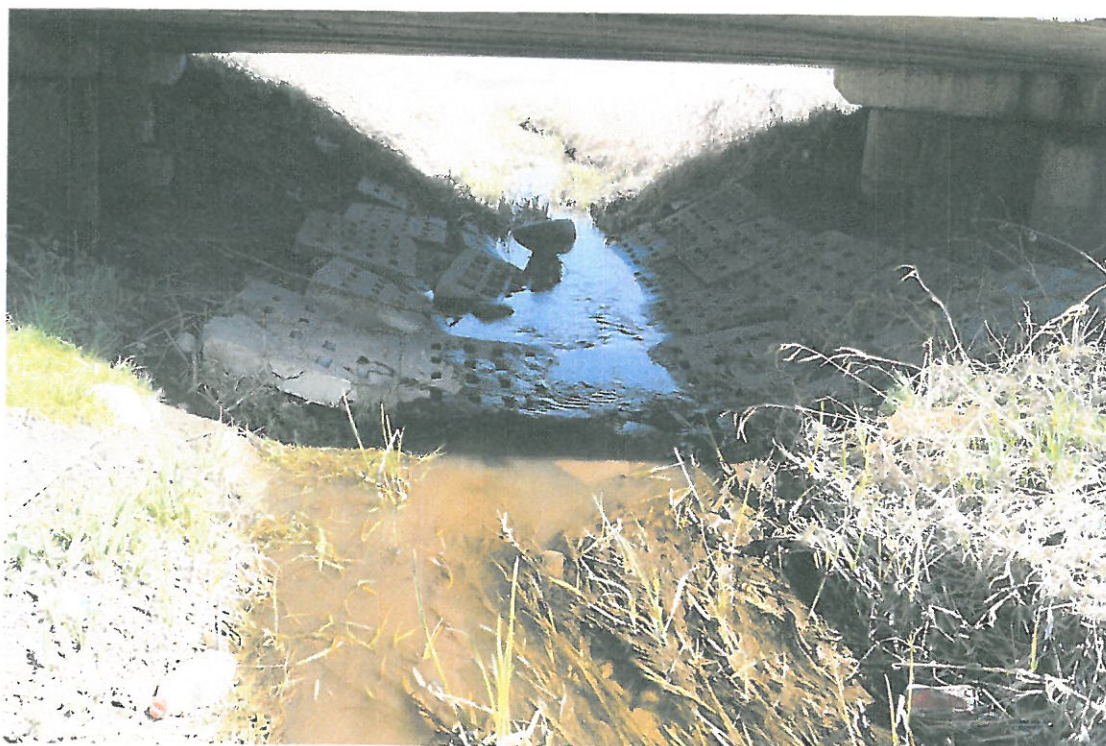
Fot. 14. Widok od strony dopływu na betonowe umocnienia koryta cieku. Przemieszczenia płyt betonowych, ubytki\wymycia gruntu, wegetacja roślinności.
