# EKSPERTYZA TECHNICZNA

## BUDYNEK WOLNOSTOJĄCY Z PODDASZEM UŻYTKOWYM.

działka nr 270, obręb 0026 Wola Prażmowska,

# **EKSPERTYZA TECHNICZNA**

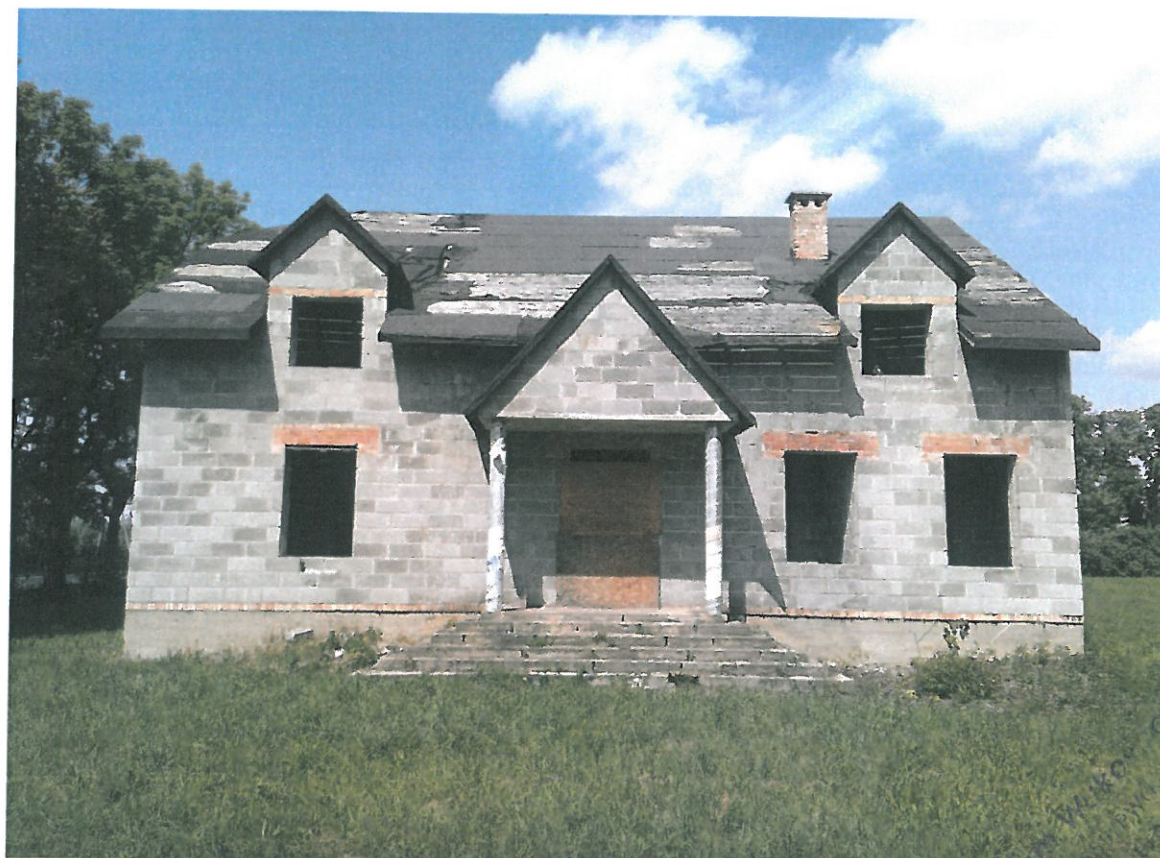
Fot. 1 Elewacja południowa – frontowa. Na połaci dachowej liczne ubytki pokrycia papowego.

4. Rozebrać istniejące pokrycie z papy i wykonać nowe. Zaleca się wykonanie pokrycia z blachodachówki, ponieważ pokrycia z pap dachowych ma znacznie krótszy okres trwałości;
5. Podać sposób i rozwiązanie komunikacji pionowej w budynku – schody żelbetowe wewnętrzne, których obecnie nie ma.

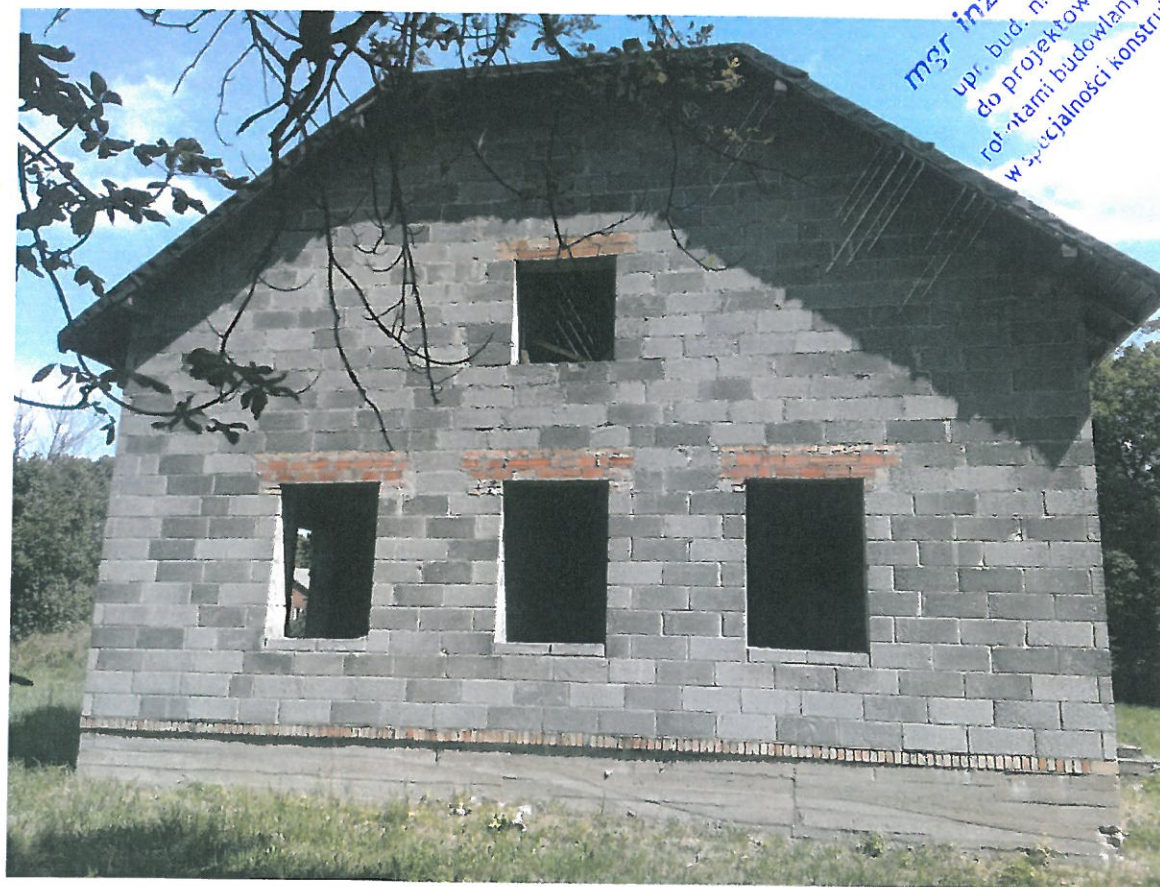
Fot. 2 Elewacja zachodnia. Połacie dachu wysunięte poza lico muru, czego nie wykonano po stronie elewacji wschodniej.

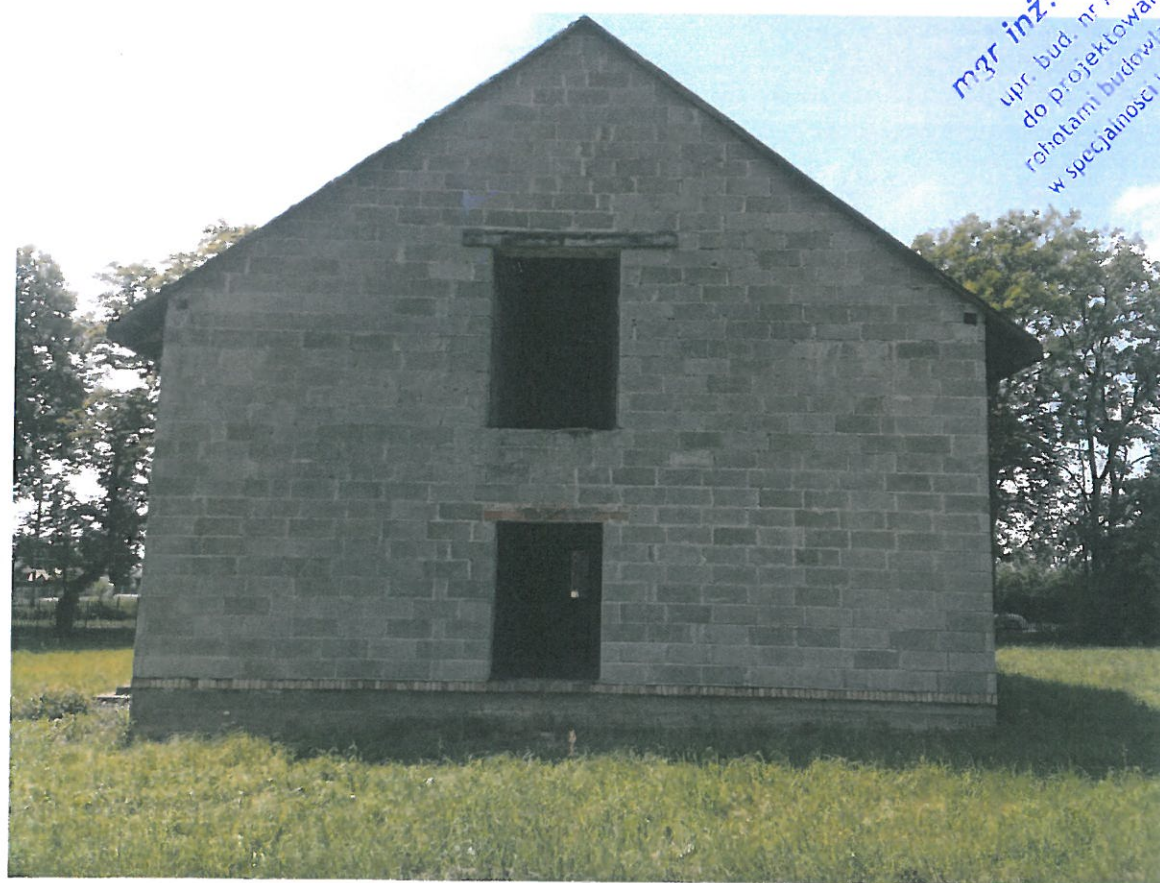
Fot. 4 Elewacja wschodnia – boczna. Dach połąć dachu w przypadku ocieplenia ścian styropianem, wymaga przedłużenia.

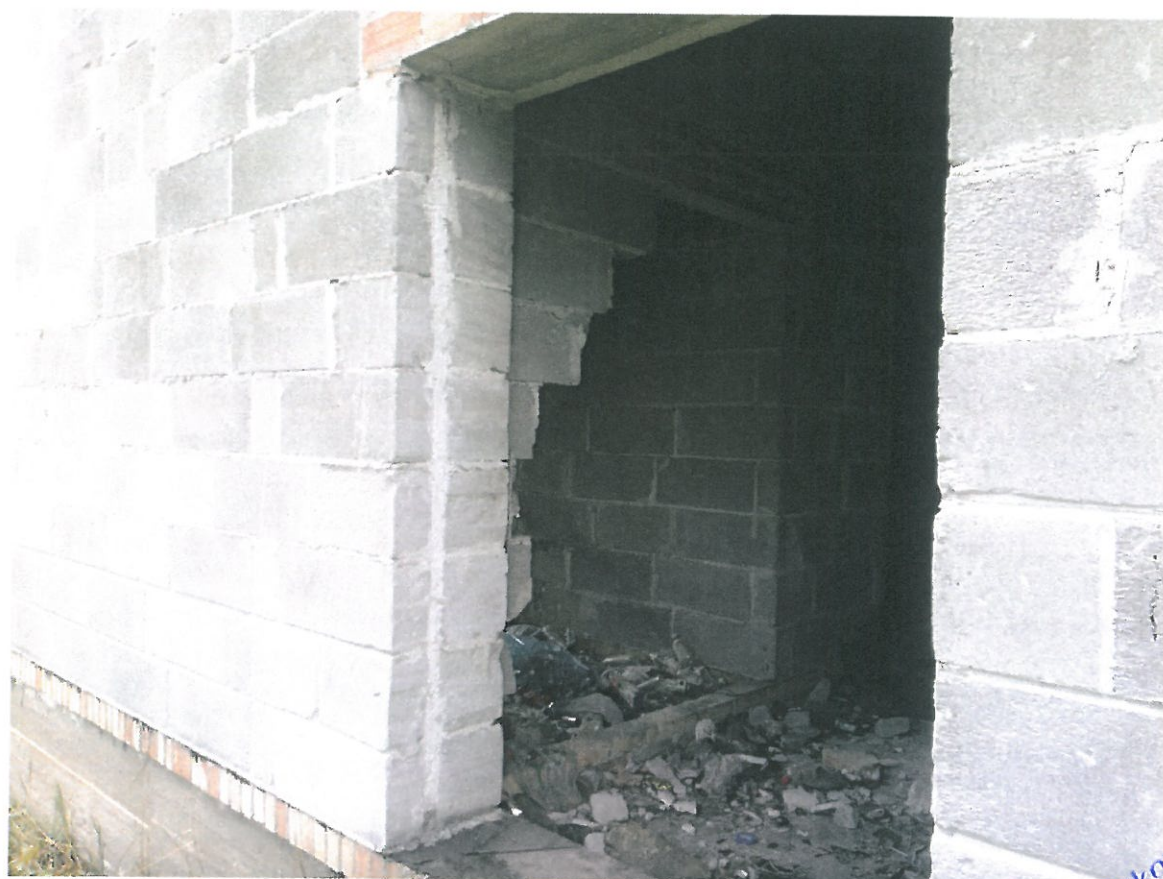
Fot. 5 Widok na wnętrze budynku od strony wschodniej. Widoczna częściowo zdewastowana ściana działowa.

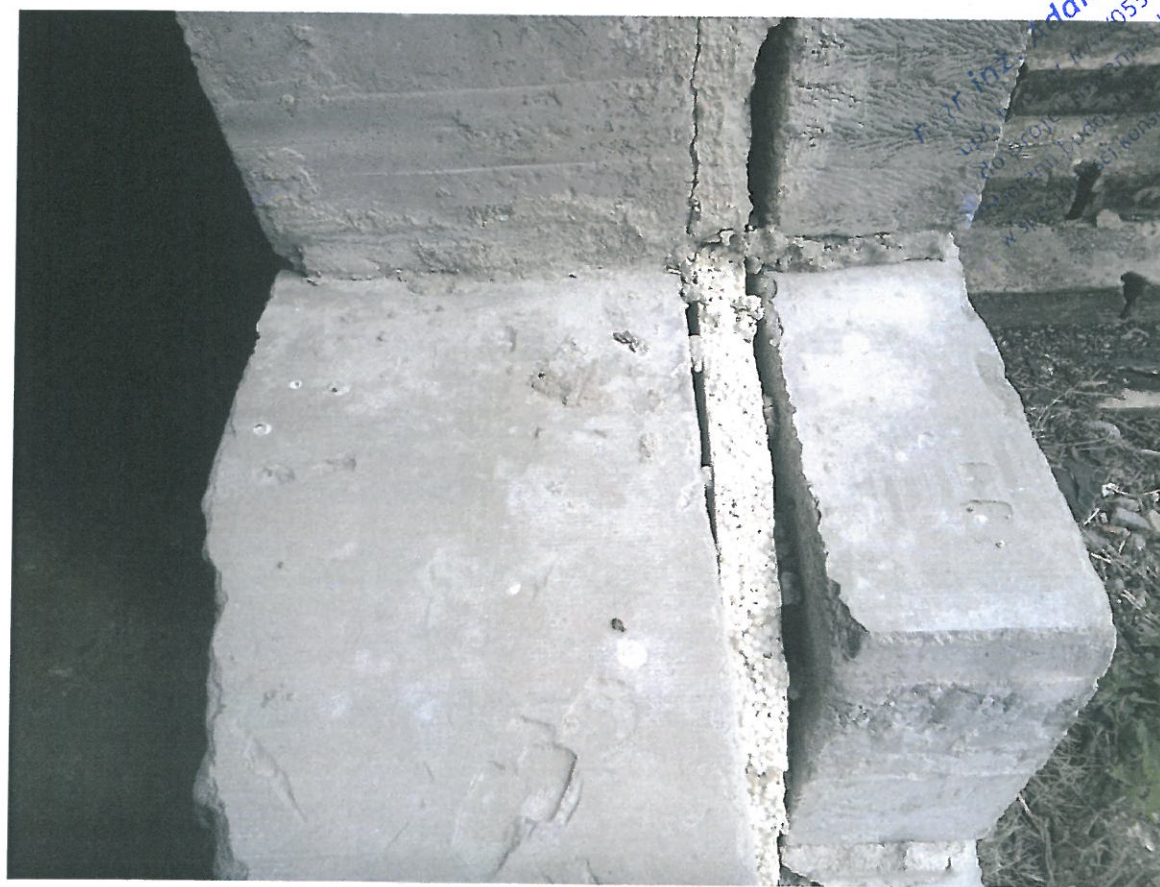
- a. Ściany konstrukcyjne zewnętrzne wykonano jako trójwarstwowe o grubości 24+5+12cm (bloczek komórkowy + styropian + bloczek komórkowy), a założeniu zatwierdzonego projektu są 24+5 (bloczek komórkowy + styropian).

Fot. 6 Przekrój przez ścianę zewnętrzną – widoczne ułożenie warstw ściany.

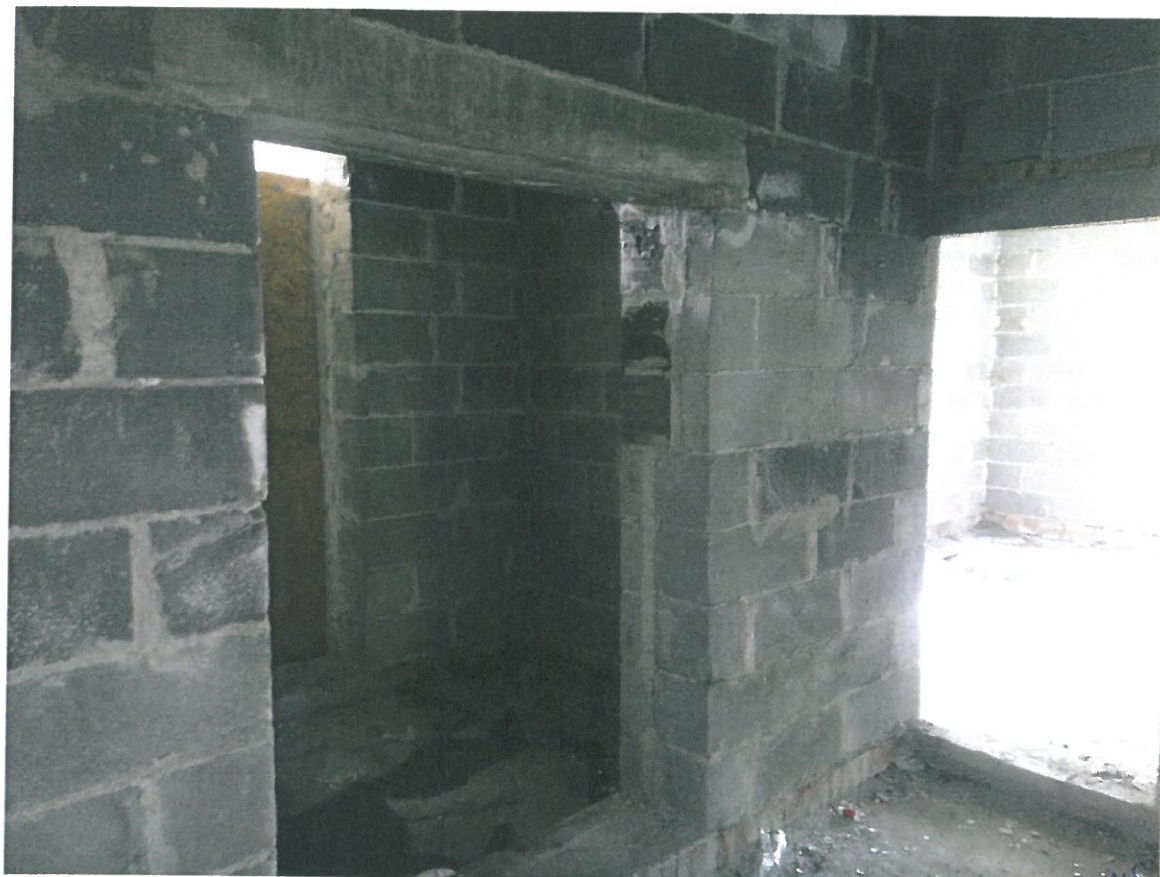
spoin pełnych, powinna wynosić 10mm, dopuszczalne odchyłki nie mogą przekraczać  $\pm 3$ mm. Niektóre spoiny mają grubość nawet 40mm. W przyszłości na wykończonej ścianie mogą pojawić się zarys układu spoin;

Fot. 7 Jedna ze ścian konstrukcyjnych budynku jest wyraźnie grubsza od pozostałych – 1,5 grubości bloczka. Widoczne przesunięcia ułożenia bloczków gazobetonowych od połowy wysokości muru.

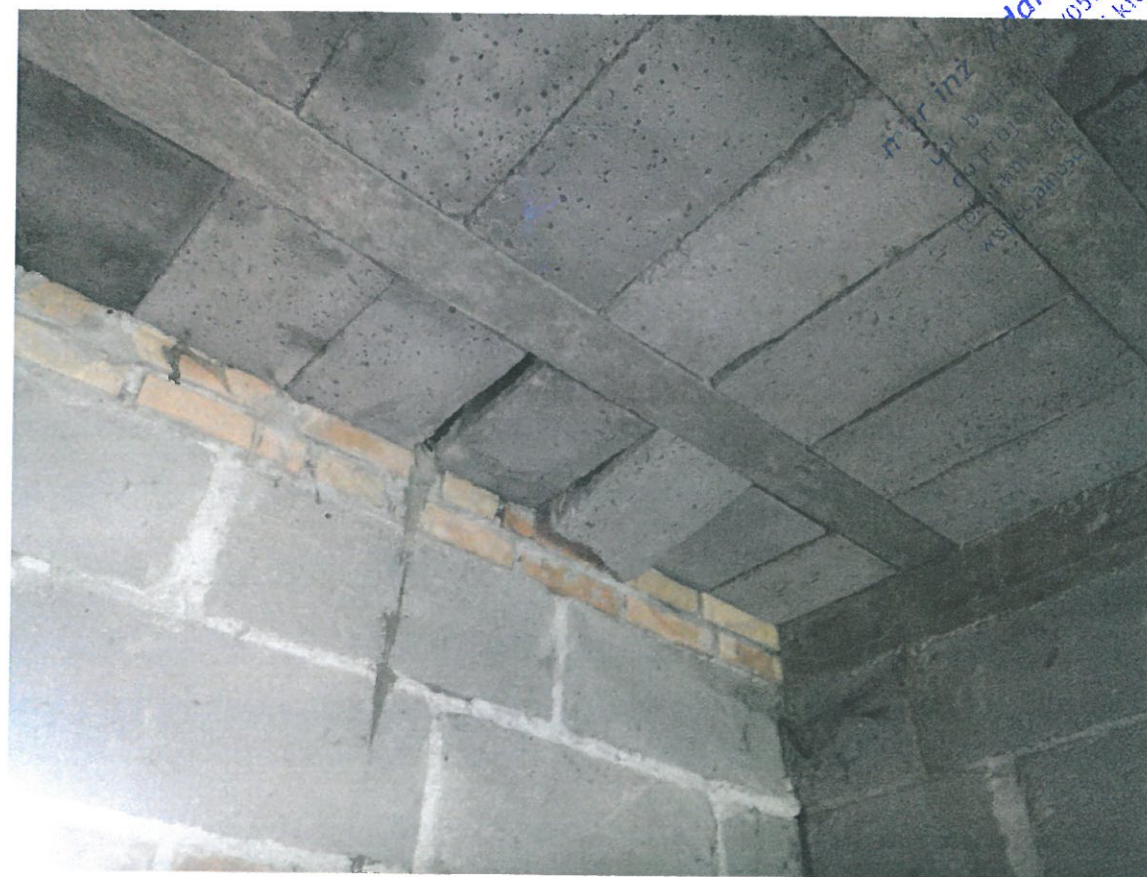
Fot. 10 Niektóre z pustaków stropowych (garów) uległy zniszczeniu.

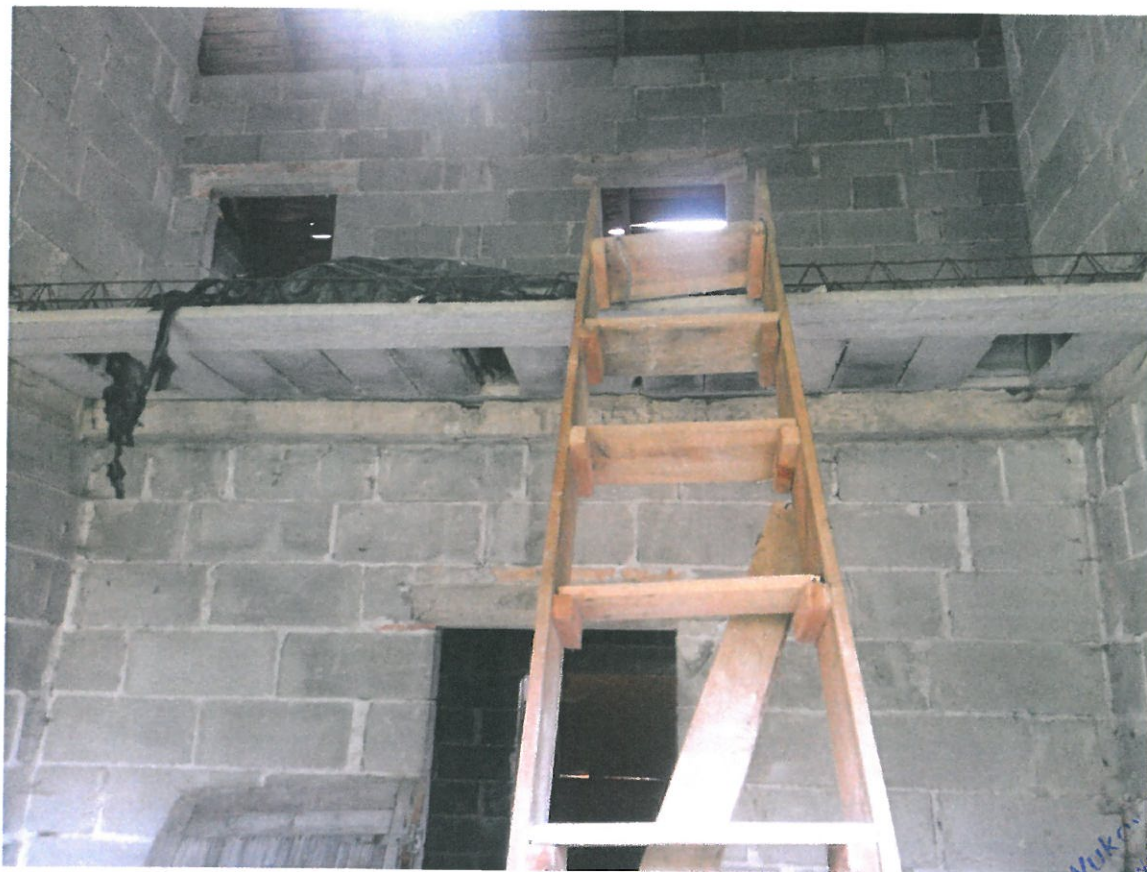
Fot. 11 Widok na poddasze z szachtu klatki schodowej – brak schodów.

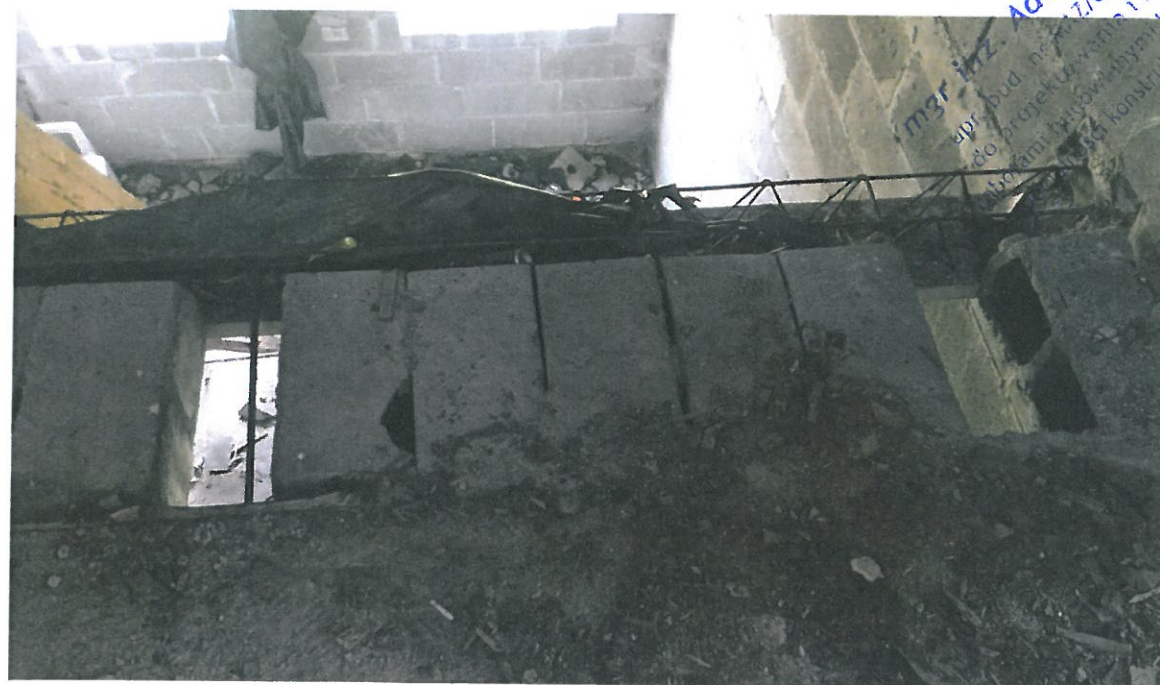
Fot. 12 Szacht klatki schodowej widoczny z poddasza. Strop w stanie surowym, bez warstwy nadbetonu, brak pustaków stropowych, a te które są ułożone często są uszkodzone.

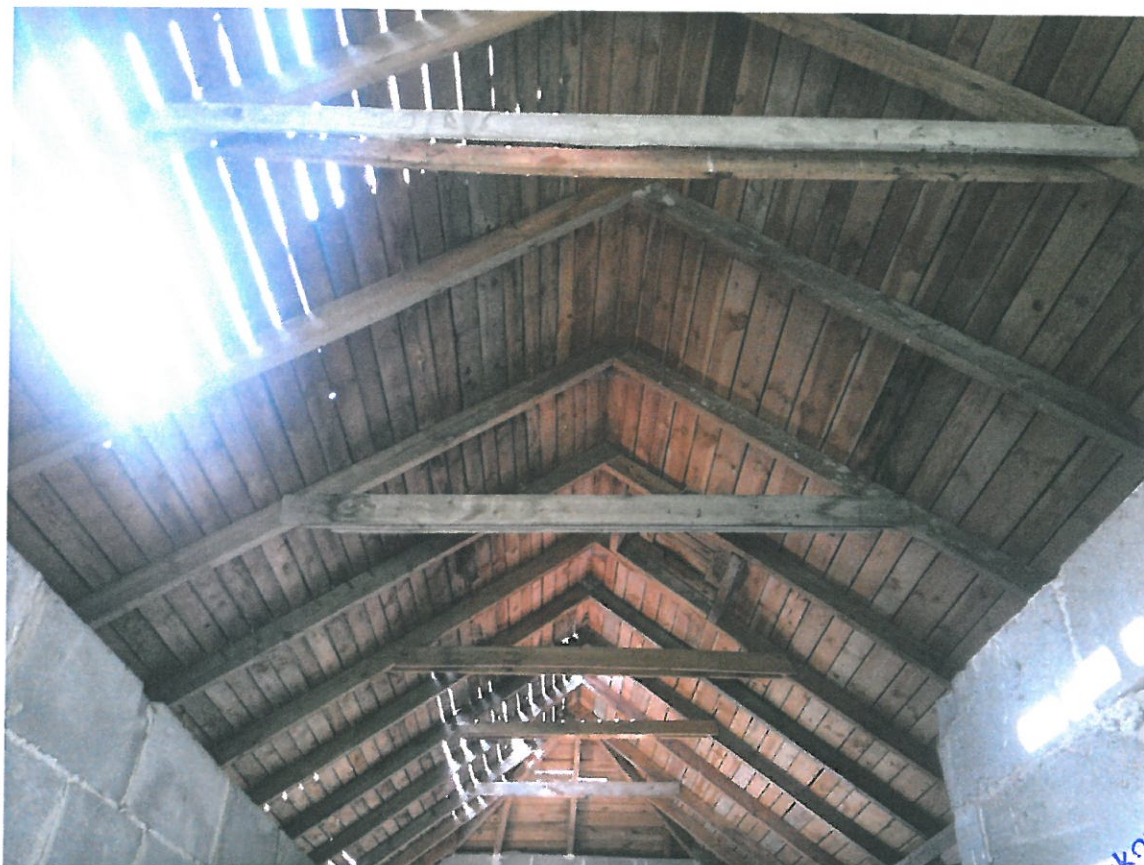
- k. Brak jest konstrukcji stolca podpierającego płatew dachową, nie wykonano słupów, podwaliny, mieczy;
- l. Brak kleszczy spinających krokwie. Obecnie tylko dwie pary krokwi są spięte kleszczami. Jednak umieszczone są one nieprawidłowo, za wysoko w stosunku do założonego rozwiązania w projekcie i rozwiązania stosowanego przy dachu o konstrukcji płatwiowo-kleszczowej dwustolcowej;

Fot. 13 Widok ogólny z korytarza na poddaszu na wieżbę dachową. Kleszcze wykonano z desek mocując na gwóźdź do krokwi. Kleszcze są za wysoko, a poza tym nie spinają wszystkich par krokwi. Liczne prześwity pomiędzy deskowaniem świadczą o braku pokrycia dachowego.

3. Rozebrać istniejącą konstrukcję dachu i sporządzić projekt konstrukcji więźby dachowej, ze szczegółowymi rysunkami rozwiązań w zakresie:
  - oparcia murłaty na wieńcu i sposoby jej przytwierdzenia do wieńca,

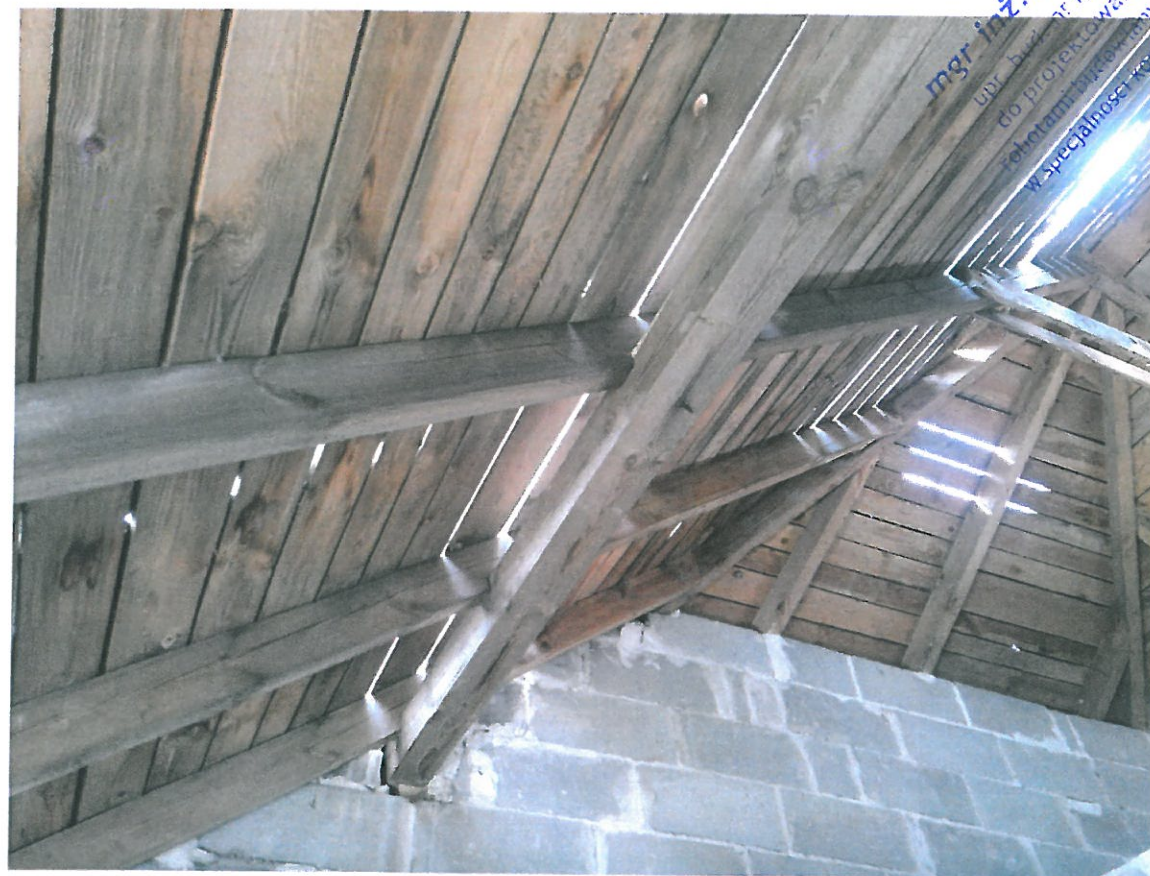
Fot. 14 Widoczne deskowanie dachu. Na deskach widoczna sinizna.

Podać sposób zabezpieczenia drewnianej konstrukcji więźby dachu przez ogniem, owadami i grzybami oraz na połączeniu elementów drewnianych z murem czy też betonem. Projekt na podstawie, którego wykonywano więźbę jest niewystarczający do wykonania takiej więźby dachowej i brak w nim takich szczegółowych rozwiązań.

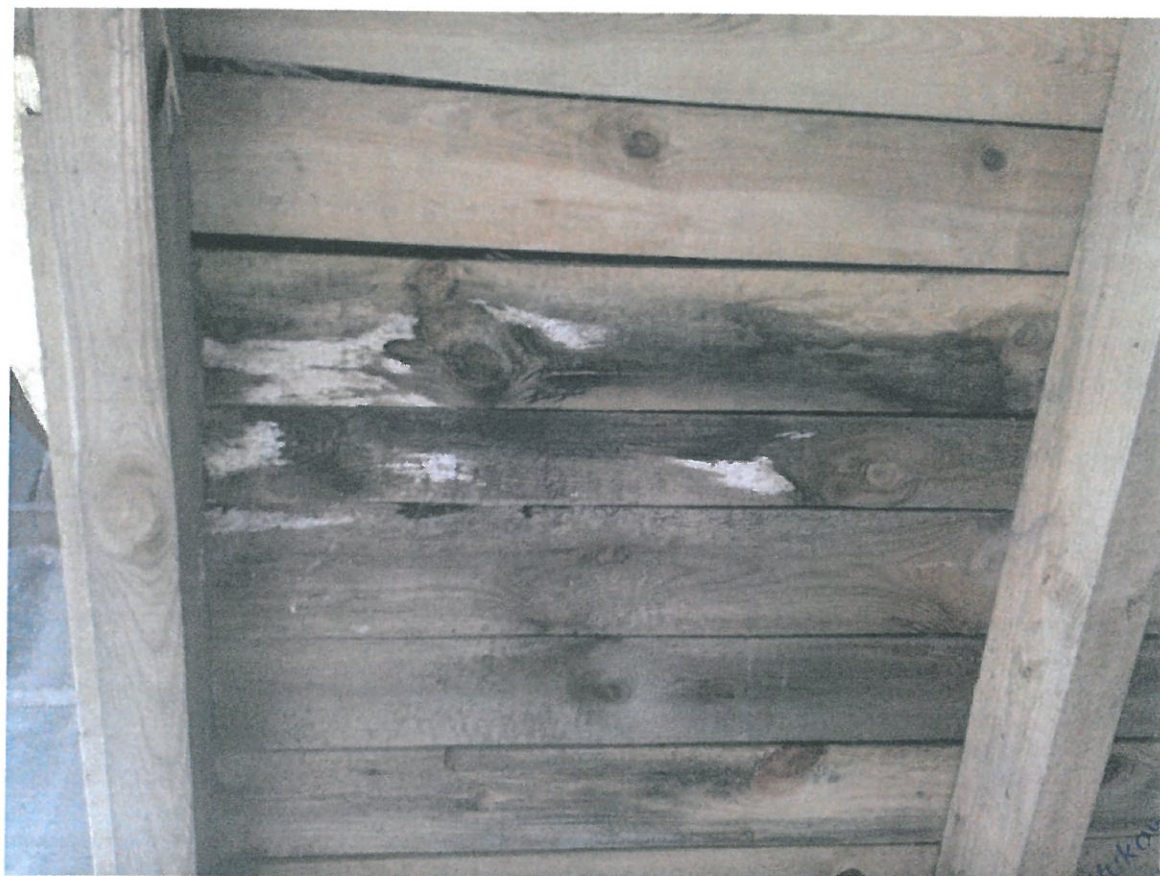
Fot. 15 Na niektórych deskach ślady białej pleśni domowej.

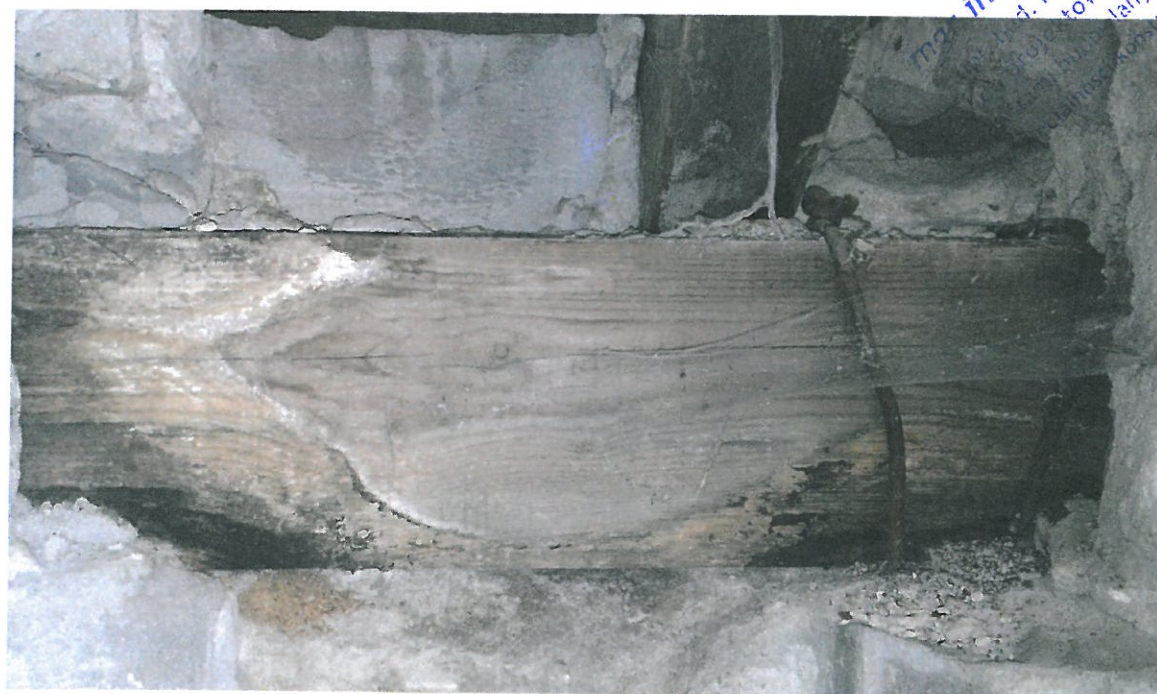
- i. Murłata jest przytwierdzona do wieńca drutem stalowym o średnicy 6mm, zakręconym na murłacie – wykonanie takie jest nie dopuszczalne. Brak właściwego zamocowania do zalanych w wieńcu kotew stalowych;

- j. Murłata jest obmurowana bloczkami z betonu komórkowego i zaprawą. Nie jest odizolowana folią izolacyjną od muru, wieńca i zaprawy. Takie rozwiązanie niszczy elementy drewniane;

Fot. 16 Murlata leży bezpośrednio na wieńcu, bez odizolowania od muru i jest obmurowana. Mocowanie murlaty za pomocą zakręconego pręta  $\phi 6\text{mm}$ , jest niedopuszczalne.

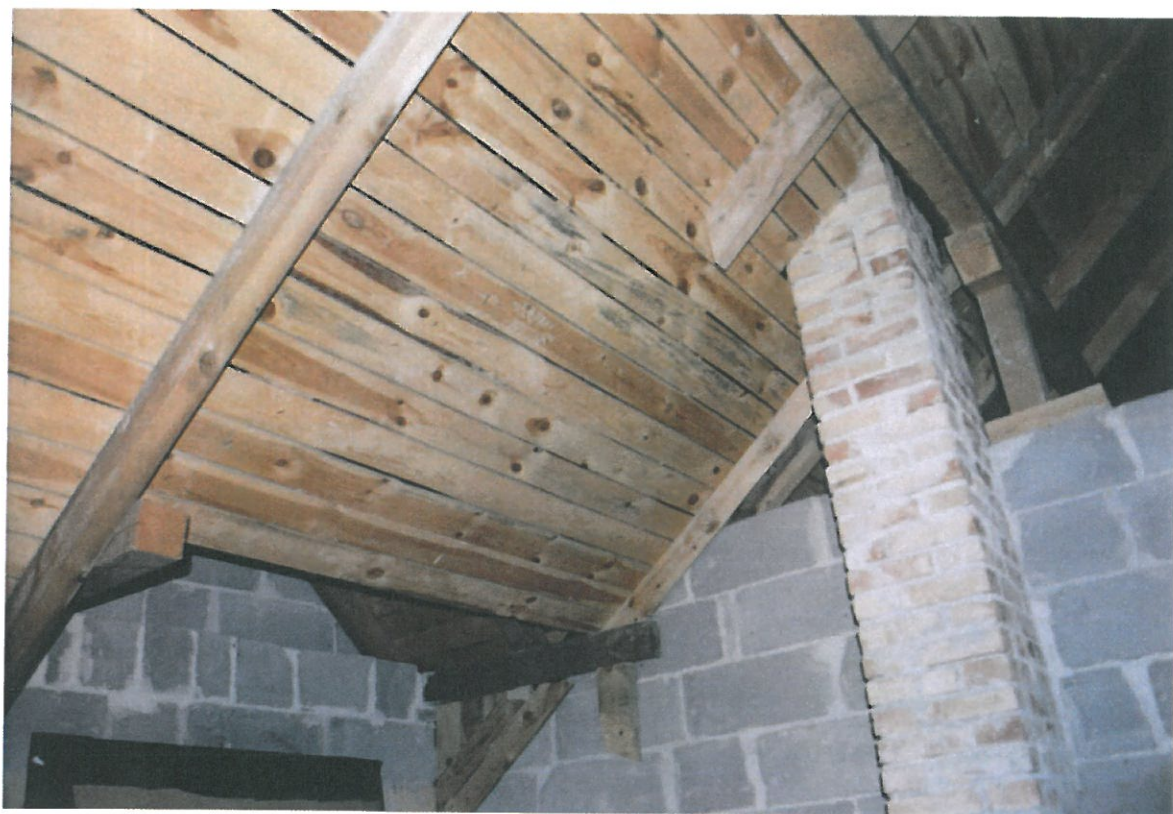
- o. Lukarny dachowe wykonane nieprawidłowo i z dużymi wadami w wykonaniu. Brak wymianów między krokwiemi lukarny.
- p. Pokrycie wykonane z papy wierzchniego krycia na pełnym deskowaniu, jest nieszczelne, papa w wielu miejscach jest porozrywana, powodując przedostawanie się wody do wnętrza budynku;
- q. Występują miejscowe zniszczenia lub braki pustaków stropowych Teriva (tzw. garów);

Fot. 17 Lukarna dachowa – brak wymianu, krokiew środkowa lukarny wyraźnie za krótka, płatów lukarny oparta na dziwnym ścinku krokwi.. Stolec podpierający płatów połączy dachu oparty bezpośrednio na ścianie działowej.

- oparcia dachu na murłacie,
  - konstrukcji stolca, z zaznaczeniem występowania słupów, mieczy, podwalin, konstrukcji lukarn,
  - uwzględnić ocieplenie o odpowiedniej grubości (spełniające wymagania w zakresie izolacyjności przegród zewnętrznych) umieszczone pomiędzy krokwiami.

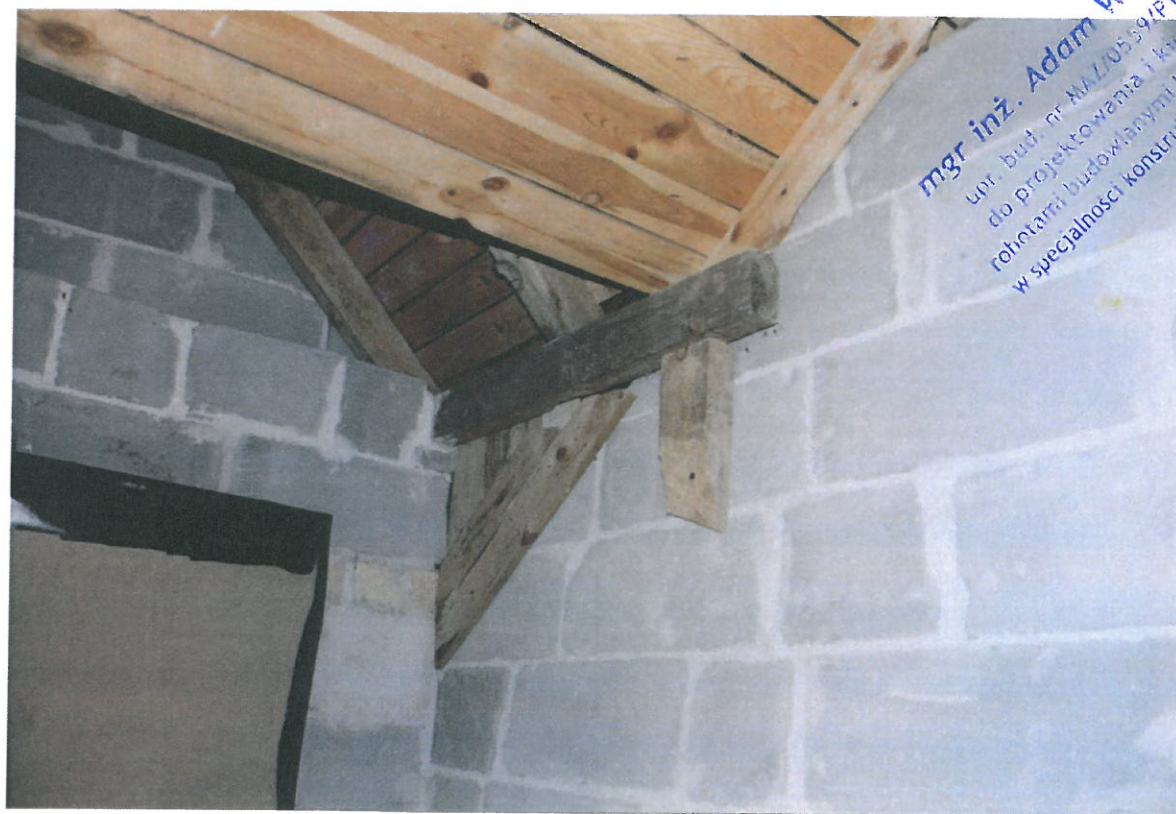
Fot. 18 Widoczne zamocowanie oparcie płatwi lukarny na kawałku krokwi, który to przymocowany jest do ściany za pomocą jednego gwoźdź wbitego w gazobeton.

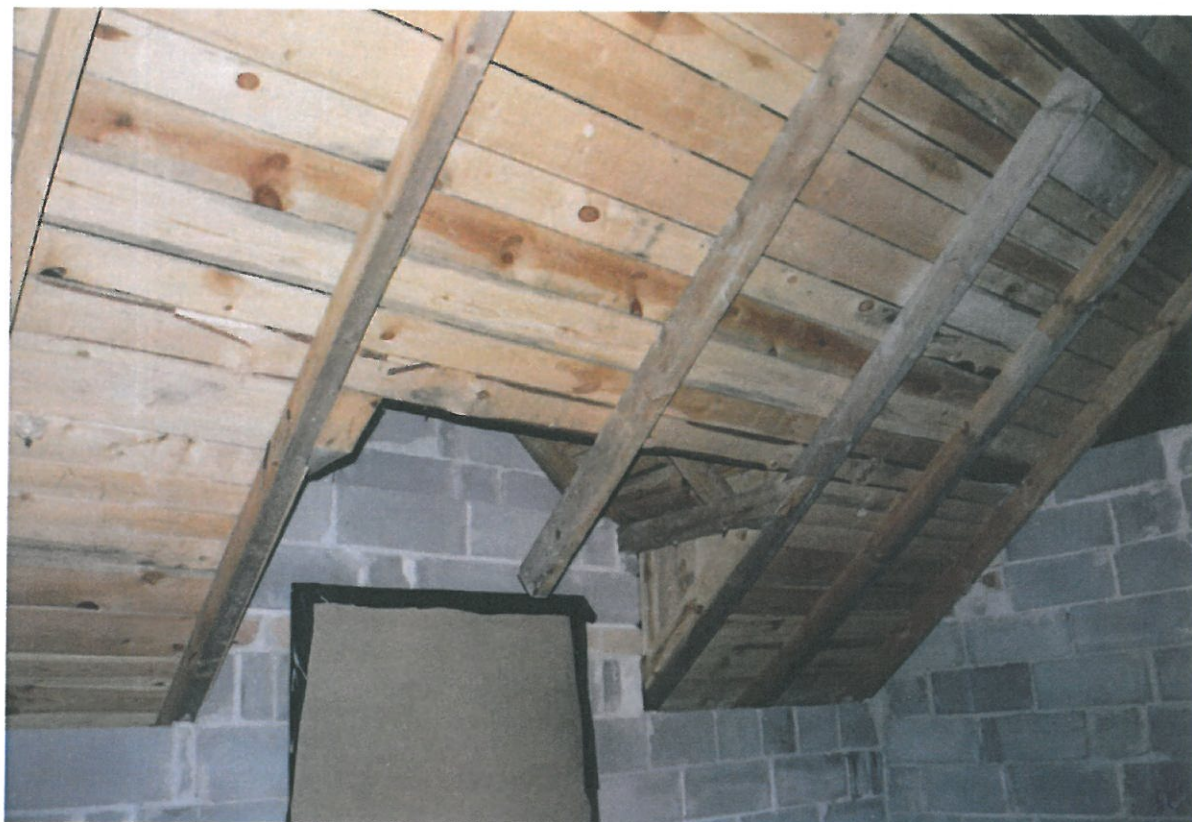
Fot. 19 Inna lukarna, w której brak wymiany. Natomiast dla odmiany (fot. 17), krokw środkowa lukarny jest wyłożona długą.

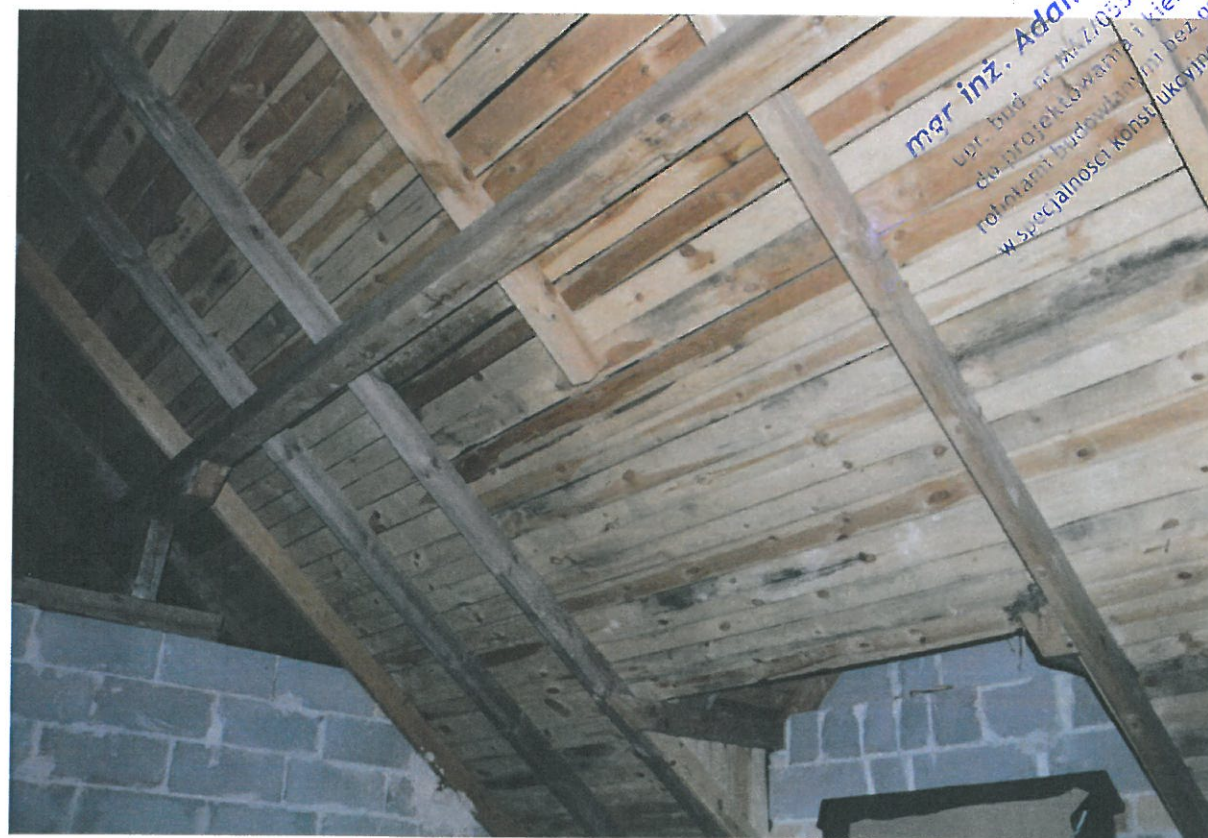
- m. Płatew, murłata opierają się bezpośrednio na murze, nie są odizolowane od muru warstwą folii, przyspieszy to niszczenie elementów drewnianych;
- n. Kozioł podpierający płatew opiera się na ścianie działowej o grubości 12cm, która nie jest ścianką konstrukcyjną;

Fot. 20 Kolejna lukarna, błędnie wykonana. Ty również widać słupek podpierający płatów dachową oparty na ścianie działowej.
